セーレン

[高密度織物]防草シート

グラスガード®

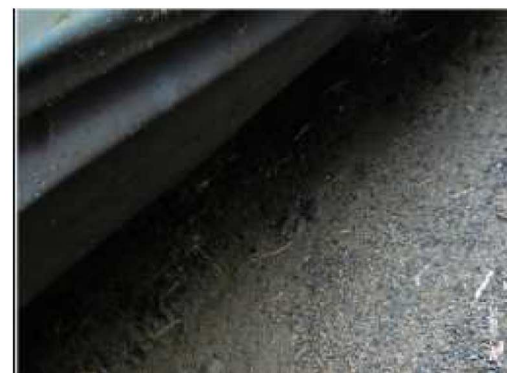
高い透水係数を誇り、土地を痩せさせません！  
10年後のシートの裏は、水を通しているため  
砂漠化しておらず、健康な土地を保ちます。

福井県現場 10年後のシート裏

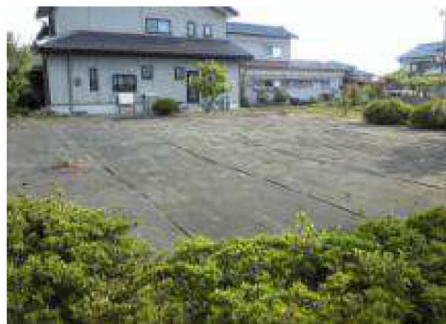
実曝で10年間の防草実績を誇ります。

福井県福井市住宅地現場 10年経過

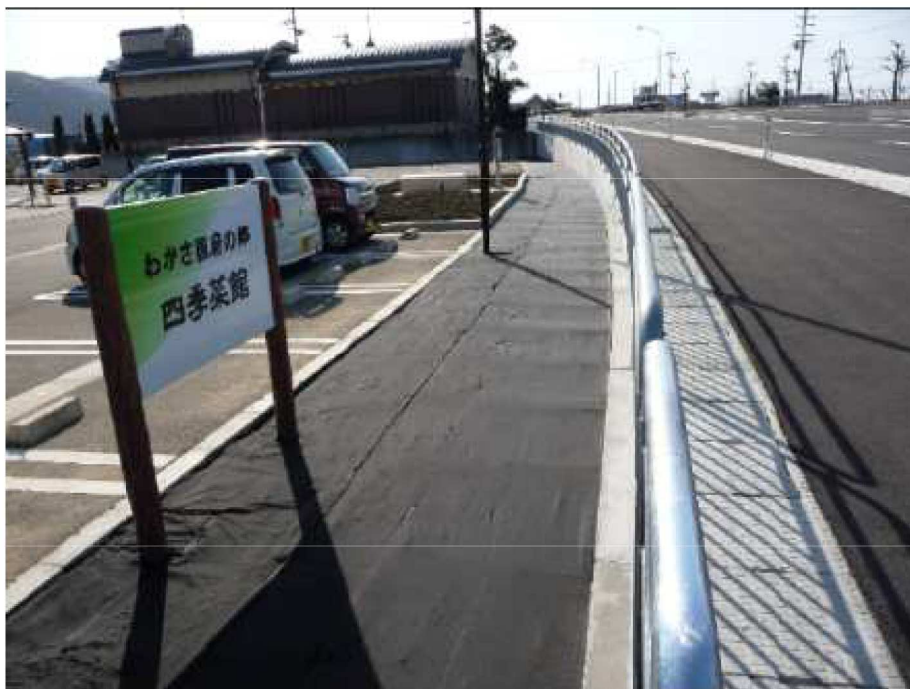
駐車場脇  
福井県小浜市道の駅

駐車場脇のスペースなどにもきれいに貼る事ができます。

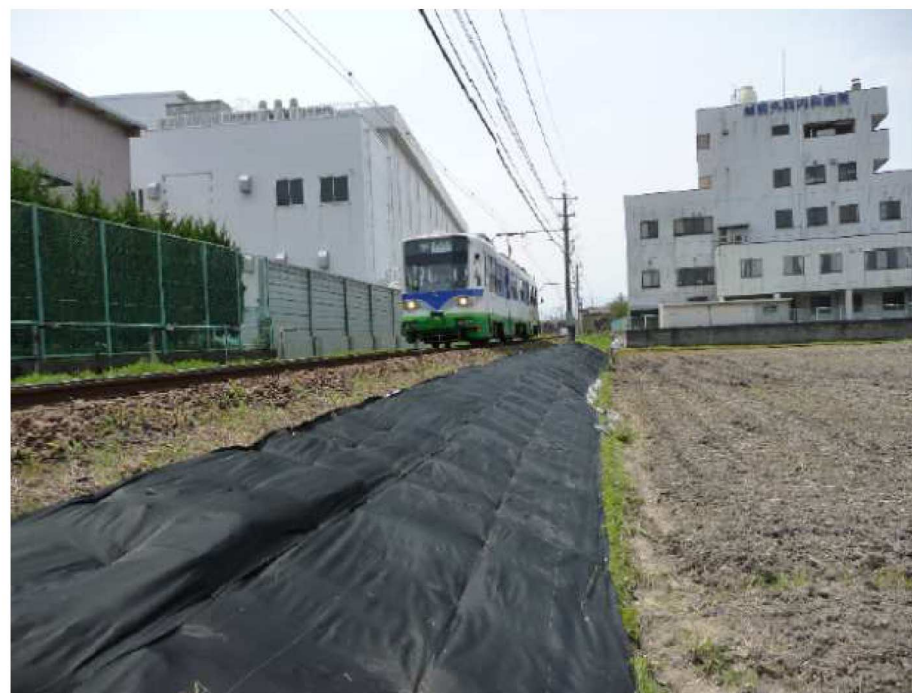
鉄道線路沿い  
(福井県越前市)

凸凹のある線路法面にも柔軟に対応します。

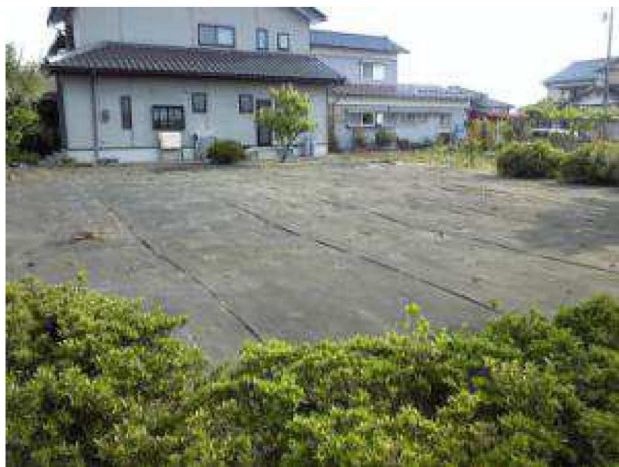
施工現場全景

福井県内の住宅空き地施工写真。  
施工後10年経過していますが、目だつた草はなく  
シートも十分な耐久性を保持しています。

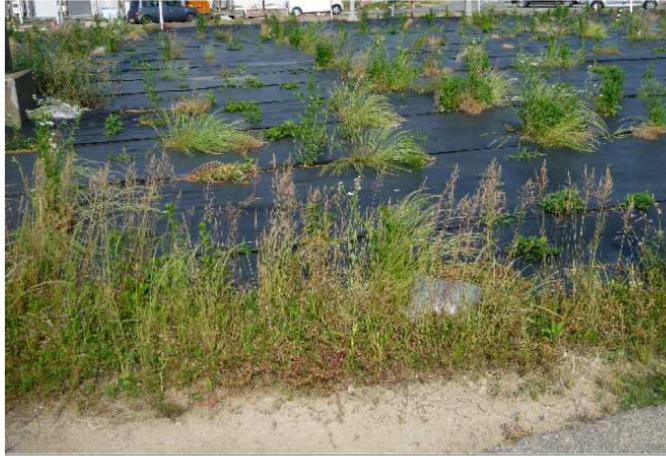
施工全景

福井県の施工現場。  
施工後3ヶ月程度で重ね代やシート表面から草が生えています。特にシート表面からは、針葉系の雑草がシートを突き破り数多く生えてきています。

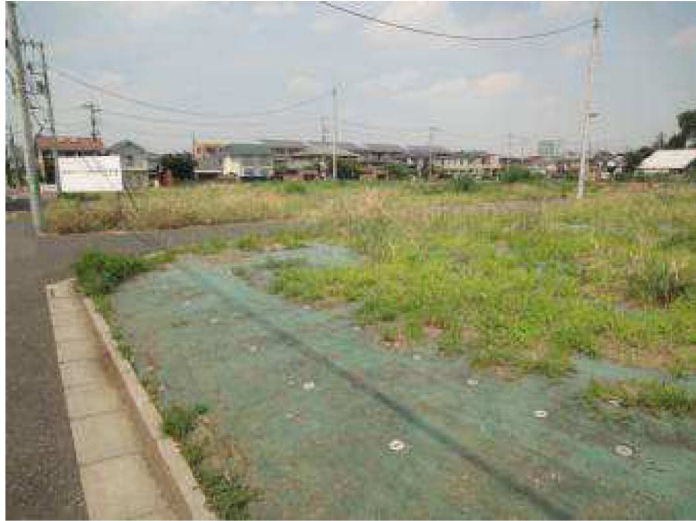
東京との施工現場。  
施工後経過時間は不明ですがシート表面から草が生えています。全面的に草が繁茂しており、雑草性能が失われている事がわかります。
